# NOTE SULLE CONDIZIONI DELLA BASILICA SOTTERRANEA DI PORTA MAGGIORE

I. Stato del monumento. — II. Ricerche e analisi chimico-fisiche. — III. Osservazioni sul risanamento e sul consolidamento.

## BASILICA SOTTERRANEA DI PORTA MAGGIORE

POSIZIONE DEI SONDAGGI EFFETTUATI NELL'INTERNO DELLE MURATURE  
E IN SUPERFICIE, E DEGLI STILICIDI DI ACQUA DALLA VOLTA  
AGOSTO 1945 - FEBBRAIO 1950

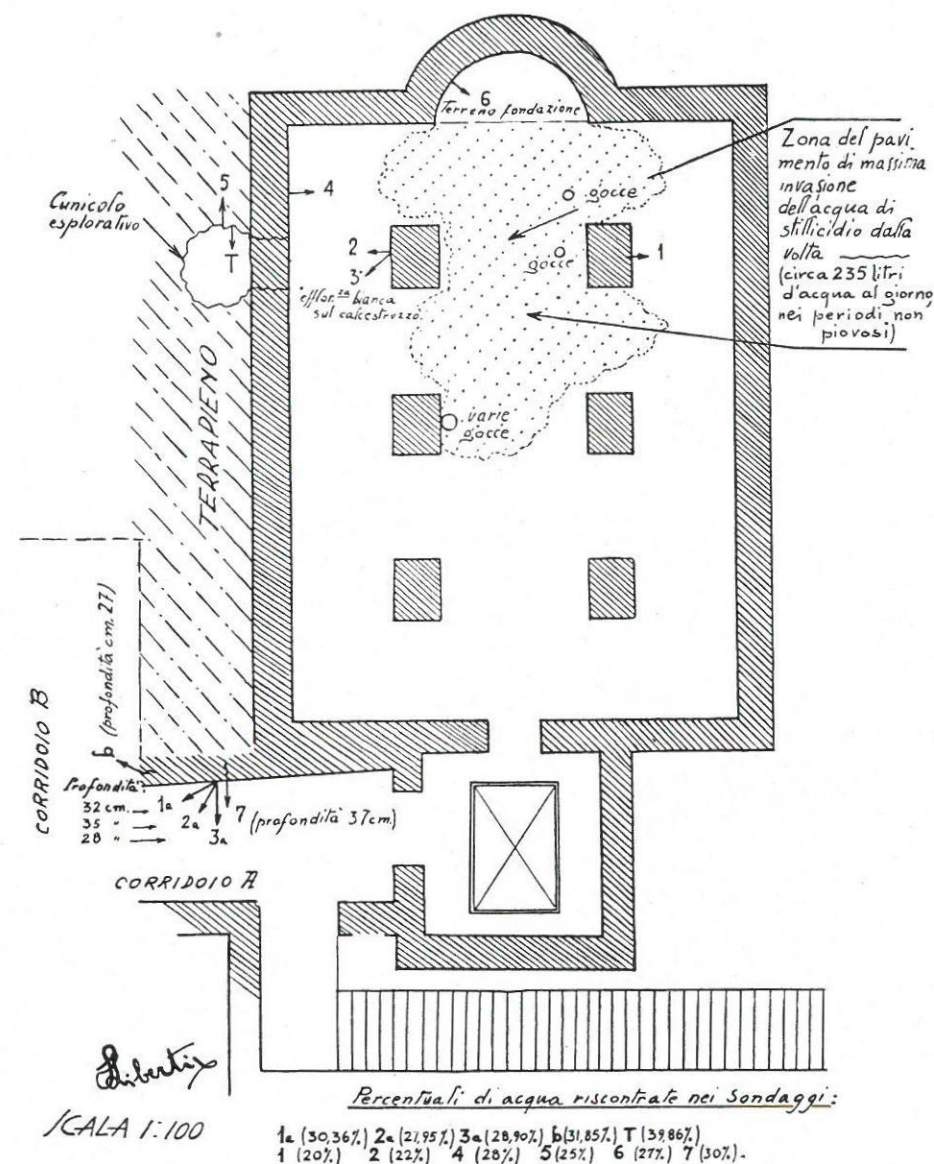
Fig. 1

*Sondaggi lungo la lesione del corridoio A:*

*Sondaggi lungo la lesione del corridoio B:* altezza da terra m. 3; distanza piedritto destra m. 0,76; profondità m. 0,27; acqua = 31,85 %.

1) È già stato osservato, anche durante i periodi di siccità esterna una notevole infiltrazione di acqua dall'esterno, attraverso fessurazioni delle volte. Tale acqua in alcuni punti giunge, scorrendo sulle volte, fino alle arcate dei pilastri e fin sui muri laterali di sostegno, producendo corrosioni, depositi bianchi cristallini (efflorescenze) e fenomeni stalattitici; in altri punti cade direttamente sui pavimenti sotto forma di frequenti sgocciolamenti. Trascurando gli scorrimenti laterali delle acque per la impossibilità di poterne eseguire un calcolo approssimato, la nostra attenzione si è fermata sulle gocce che cadono dall'alto, specie nella navata centrale; esse sono state contate e raggiungono il numero di circa 15, tutte più o meno con la stessa frequenza. In corrispondenza all'ultimo pilastro della navata centrale, a destra guardando l'abside, è stato posto a terra un recipiente di vetro a collo stretto, alto, ed è stata raccolta l'acqua di sgocciolamento di una sola di tali gocce isolata dalle altre. In 23' sono stati raccolti e misurati cc. 250 di acqua di sgocciolamento dalla predetta goccia (vedi pianta allegata)

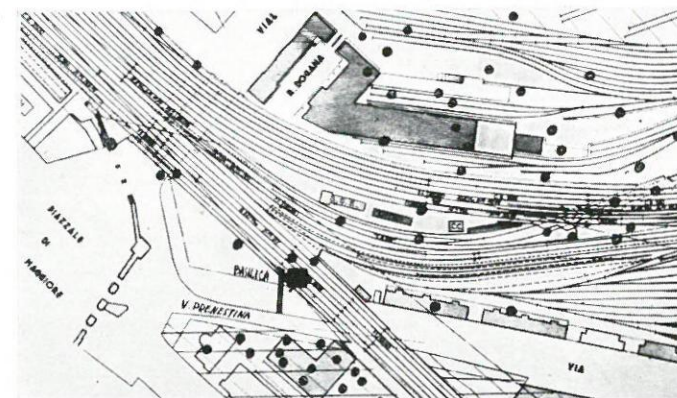
In quanto alla Basilica, così prossima allo Scalo ferroviario di S. Lorenzo, sebbene interrata, fu assoggettata alla azione violenta derivante dalla caduta di bombe, anche a grappoli (per la durata di varie ore, come accadde ad esempio il 19 luglio 1943), alcune delle quali caddero a circa ventri metri da essa. Si può notare ancora oggi, fra l'altro, che il muro di sostegno della scala d'accesso al rilevato, appare lesionato dal solo spostamento d'aria, non essendo stato colpito direttamente. Inoltre alcuni caseggiati prospicienti, sulla via Prenestina, furono rasi al suolo.

Pertanto, a seguito delle violentissime vibrazioni, parificabili a quelle sismiche, le strutture della Basilica furono sottoposte a sollecitazioni sussultorie, ondulatorie e vorticosi, il cui risultato fu evidentemente quello di aumentare in numero e dimensioni le lesioni e di provocare effetti di scatenamento nelle strutture stesse.

Fig. 2 - La zona della Basilica colpita dalle bombe (i cerchietti neri indicano i luoghi di caduta delle bombe)
